De gebrekkig uitgevoerde van de winter

‘Onbewuste onbekwaamheid’ inzake luchtdicht bouwen is goed te herkennen. Ijspegels laten zien waar de constructie onaanvaardbaar veel lucht doorlaat.

Willem Koppen, Koppen VastGoed

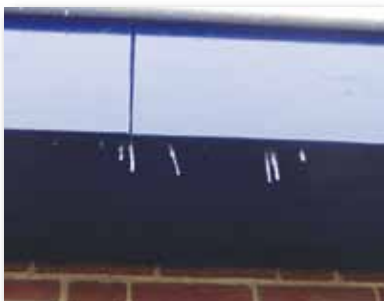
Luchtlekken in de dakvoet met ijspegels als gevolg.

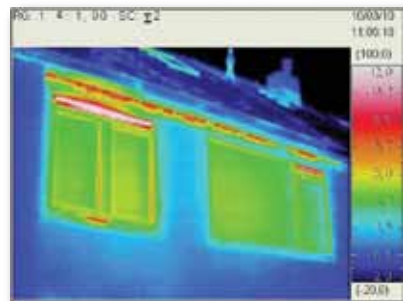
Infraroodopnamen luchtlekken in de dakvoet.

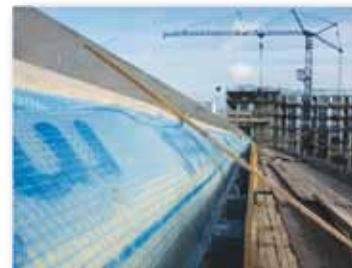
Fout: isolatie te laag.

Bij iedere opening in de isolatie reduceert plaatselijk de isolatiewaarde met 100% en dit straalt door tot in de directe omgeving. Bovendien zal bij een niet volmaakte of onvoldoende dampremming luchttransport worden vergemakkelijkt naar de koude buitenschil met inwendige condensatie tot gevolg. Het is niet voor niets dat de NPR 2068 in bijlage B stelt: *Vermijd luchtpouwjes achter het isolatiemateriaal en voorkom naden tussen isolatieplaten onderling en tussen isolatieplaten en aangrenzende constructies.*

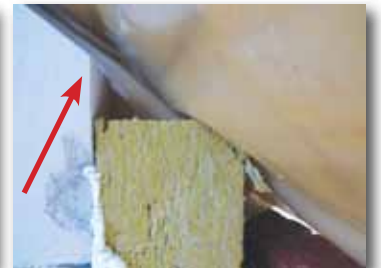
Fout: isolatieaansluiting gebrekkig.

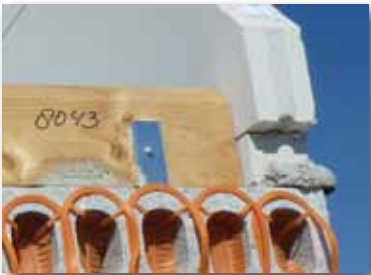
Fout: ontbrekende luchtdichting.

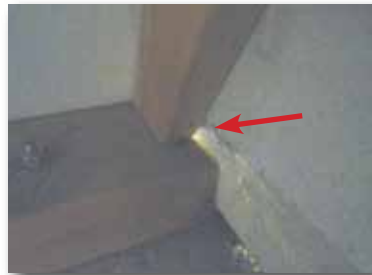
Fout: ontbrekende luchtdichting.

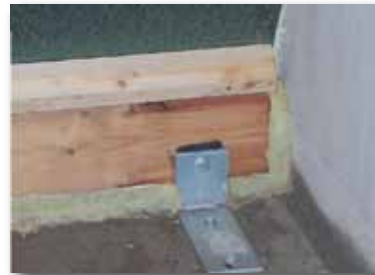
Goed aangebrachte luchtdichting.

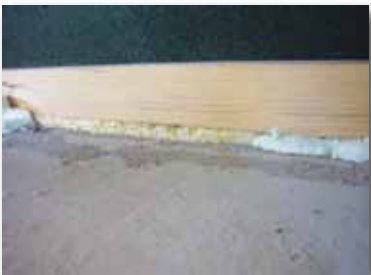
Fout: deels luchtopen minerale wol.

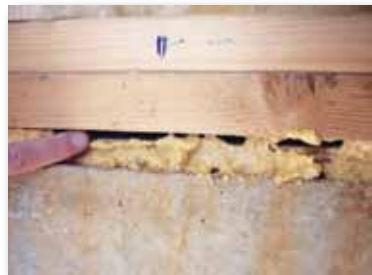
Fout: gebrekkig aangebrachte pur.

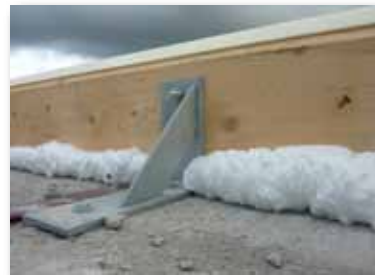
Goed aangebrachte luchtdichting.

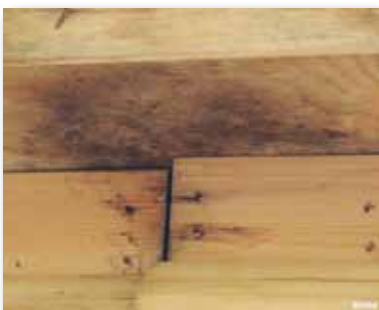
Luchtlekken in de dakvoet met beginnende houtrot als gevolg.

En al die details bepalen samen de functionaliteit van de dakvoet. Indien bij een van die details bijvoorbeeld een luchtlek naar buiten optreedt, dan kan er door confectie inwendige condensatie ontstaan. Warme lucht dat in aanraking komt met de koude lucht kan in de winter oppervlaktecondensatie veroorzaken tegen de buitenschil. Dit kan leiden tot houtrot, lekkage en ijspegelvorming waardoor ook de constructie kan worden aangetast.
